# 平成30年北海道胆振東部地震における液状化被害概要

串山 繁\*・足立 裕介\*・植松 武是\*

## Liquefaction Damage Report on 2018, Heisei 30 Hokkaido East Iburi Earthquake

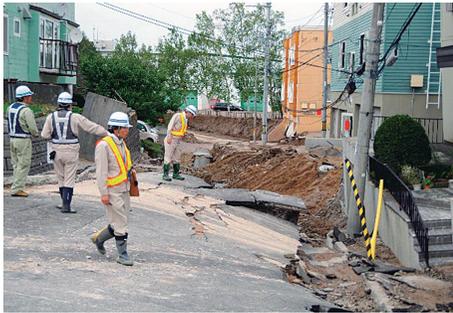
清田区は1968年と2003年の十勝沖地震でも液状化被害があり、2003年の地震では美しが丘で市道が30mにわたり波打ち、液状化に伴う住宅の不同沈下が発生している。美しが丘被災地近傍のボーリング調査結果に拠れば、表層地盤直下は、支笏火山噴出物による軽石混じり火山灰、シルト質火山灰で数mから多い所で約10m覆われ、沢筋の谷部や旧河道の上には火山灰質土の盛土が施されている<sup>3)</sup>。後掲する**写真-1**、**2**の土砂堆積物は、その様な火山灰質土であると見受けられる。

写真一1～14に清田区里塚の液状化被害状況を示す。写真一1はa地点の下り勾配方向道路の損傷状況であり、道路両脇には地震発生から4日後でもまだ流失土の堆積物が見られた。写真一2はa地点から更に下った旧36号線側から撮影した写真（大曲地区調査の帰りに撮影）である。写真一3はa地点の写真一1とは反対の背中側写真である。写真一4は水道管の破損で水が流れた道路状況で手前に向け下り勾配となっている。写真一5はc地点の道路損傷状況、写真一6はその道路沿いの大きな陥没そばの建物である。写真一7はd地点で旧河道にほぼ一致しており、やはり陥没の著しい箇所である。写真一8は、写真一5の道路と平行するひとつ隣のレベルが低い側e地点の道路損傷状況である。写真一9は、その道路沿いの大きな陥没そばのe地点建物である。写真一10はf地点に位置する建物で、写真一3の建物裏手となる。写真

写真-1 a地点 (宅地内路面状況)

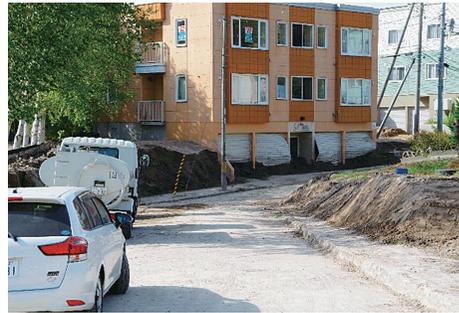
写真-2 a地点を下った地点

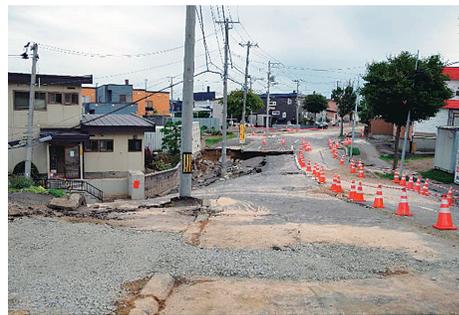
写真-4 b地点 (宅地内路面状況)

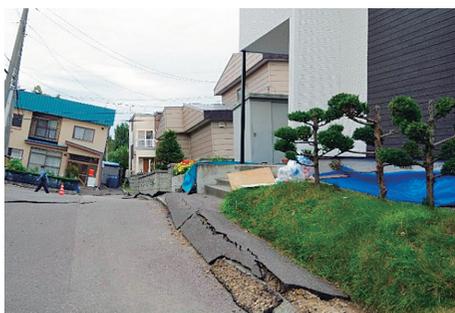
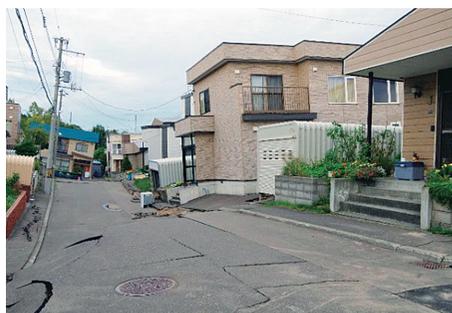
—11, 12はg地点付近から下り勾配方向を見た道路状況, 写真—13は反対にg地点付近から上り勾配方向を見た写真で道路軸に直交する大きな亀裂付近が液状化の起点と推察される. 写真—14は車のホイール高さ半分程度が堆積土砂で隠れている様子で, 大曲地区調査の帰りに旧36号線沿いで撮影した. 以上, 里塚の被災地では道路下の土砂流出に伴い多くの建物が不同沈下し傾いていた.

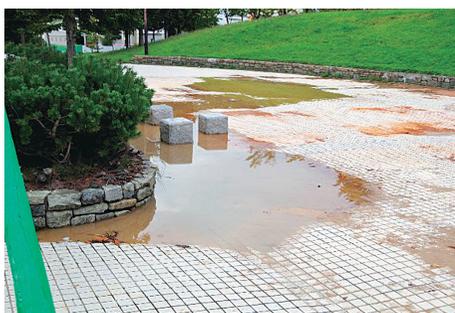
写真-15 美しが丘南公園

写真—15は現国道36号線を挟んで里塚の向かい側にある公園内の液状化被害状況, 写真—16は平岡6条2丁目付近の10m前後の深い沢を埋め戻し造営した宅地内道路の液状化被害状況である. 火山灰質土で沢を盛土したことは他と同様であっても, 里塚で液状化被害が顕著となった原因としては, 暗渠の排水が必ずしも十分ではなかったものと推測される.

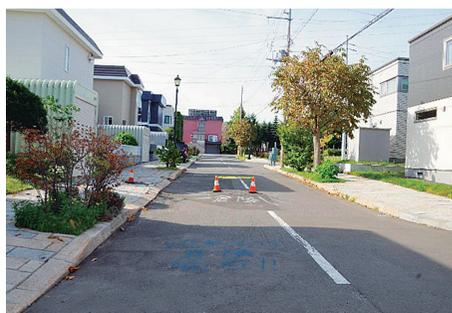
写真-16 平岡6条2丁目付近宅地内路面状況

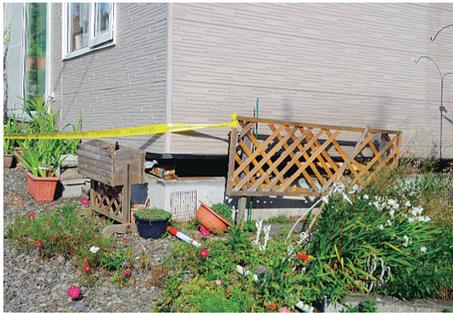
一方, 写真—17~20は大曲の被災状況である. いずれも建物基礎下の土砂流失に伴う建物の傾き, 沈下である. 大曲川右岸で発生した盛土流出は, 土留め対策が不十分であった処に強い地震動で揺すられ発生したものと推察される. 被災建物裏手の河川側からの調査は行っていないが, 河川の法面傾斜地であることから液状化を誘発する程には地下水位は高くはなく, 液状化との因果関係の可能性は小さい様に思われる.

写真-17 土台の浮き

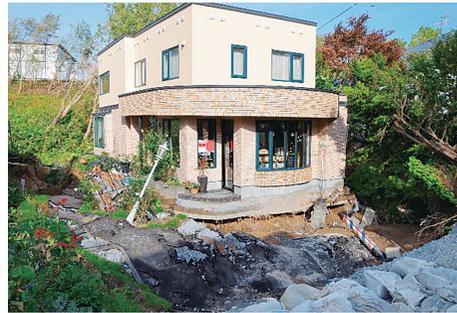
写真-18 敷地全体の土砂流出

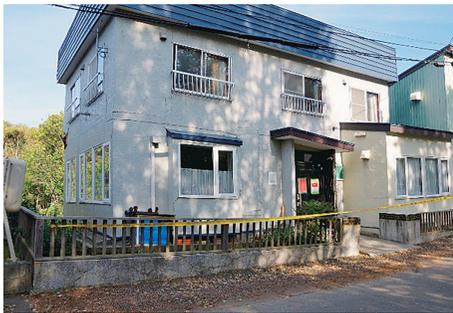
写真-19 土台の浮き、外壁のひび割れ

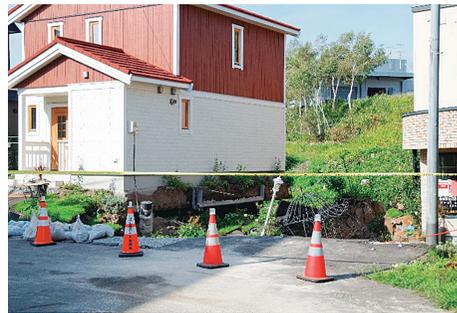
写真-20 基礎下の土砂流出
