# 地域財としての建築ストック

## 地域再生に資する空き家の診断・リノベーション技術に関する研究

岡 本 浩 一\*・足 立 裕 介\*  
植 松 武 是\*・高 氏 秀 則\*\*

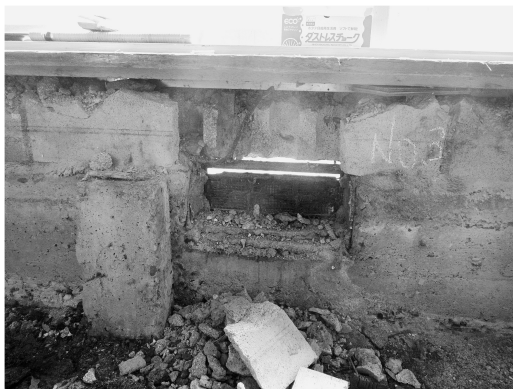
中性化は床下換気口上部のS2は換気等の影響を受け、他の調査箇所よりも早く進行したもの

| 記号 | 位置 | 鉄筋種別 | 鉄筋の腐食グレード | 鉄筋のかぶり厚さ (mm) | 充填コンクリートの中性化深さ (mm) |
|---|---|---|---|---|---|
| S2 | 開口下部 | $\phi 13$ | Ⅳ | 0 | 全断面 |

と推察された（写真 5）。E1, E2 は一般的な壁部分, S1 は開口端部であるが、中性化深さはそれぞれ 0, 15, 0 mm であった。

写真 5 換気口上部に露出する鉄筋 (S2)

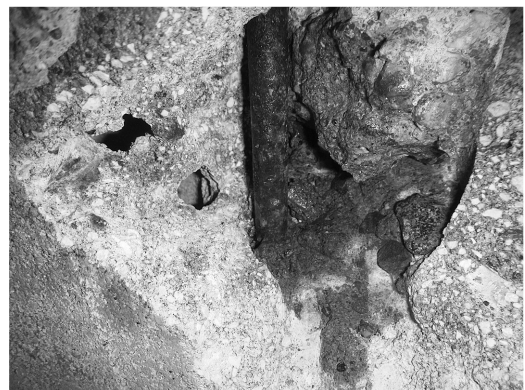
鉄筋の腐食グレードは、中性化深さが鉄筋のかぶり厚さまで到達していない E1, E2 ではⅡと軽微な腐食となっているが、鉄筋のかぶり厚さが全くない、即ち、施工時に鉄筋が孔の中心に配筋されず、孔の側面に寄った状態で施工されている場合は、構造性能に影響を及ぼすグレードⅢ, Ⅳの腐食状況であった（写真 6）。また、これらは開口下部であるため、開口廻りからシーリング等の劣化によって浸入した雨水等が影響している可能性もある。

写真 6 ブロック孔側面に寄って配筋された鉄筋。コンクリートは中性化していない（濃灰色）が、ブロックと鉄筋の隙間に充填されていないため、腐食している。

以上より、例え中性化が進行しにくい充填材を使用していても、施工において鉄筋がかぶり厚さを十分にとれる孔の中心に配筋されていなければ、鉄筋の腐食が進行してしまう可能性があること、開口廻りでは、シーリング等の防水材の劣化によって腐食が進行してしまう可能性があることが示唆された。

- ・コンクリートブロック壁中の鉄筋はブロック孔側面に寄って配置される場合、腐食が進行しやすくなるため、施工時に十分に注意する必要がある。また、開口付近では、劣化部からの水の浸入により腐食が促進される可能性が示唆された。

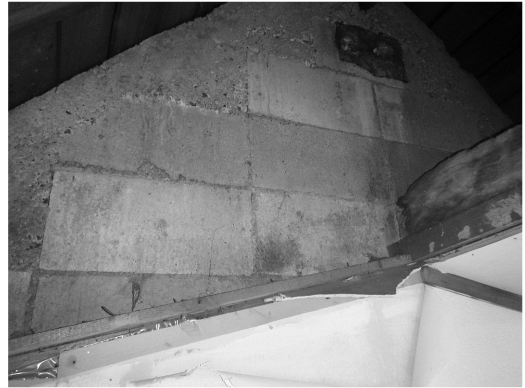
表 7 に文献 3) の簡易診断による耐震性の判定結果を示す。本建築物は床面積  $46.37 \text{ m}^2$  (X 方向  $7.28 \text{ m}$ , Y 方向  $6.37 \text{ m}$ ) の矩形平面を有しており、南面と北面に開口部が多いため、Y 方向と比較して X 方向の壁量が小さくなっている。耐力壁の厚さは最小値 ( $150 \text{ mm}$ )、ブロック種別は最も弱い北海道旧 A 種に仮定し、安全側の計算を行っている。なお、本建築物は北海道に多く見られる中 2 階形式の三角屋根補強コンクリートブロック造住宅であり、中 2 階の妻壁は写真 7 に示す通りコンクリートブロック造であった。壁上部はコンクリートで抑えられていた。これらの面外方向への転倒については通常の補強筋量が確保され、補強筋の上下端部の定着に問題がなければ十分な耐力が確保できることが文献 3) に示されていることから計算を省略した。

写真7 中2階妻壁の状況

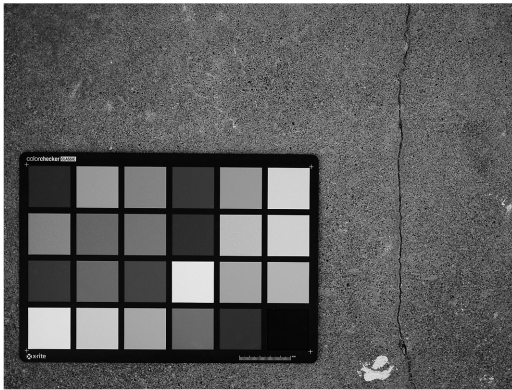
写真8 空き家壁面のひび割れ部分とカラーチャート

することで視覚的に理解しやすい表示方法を実現する。屋外での撮影においては天候による環境光の違いが誤検出要因のひとつとなる。そこで、照明条件が異なる環境においても安定した検出・表示を実現するための前処理として、カラーチャートを利用した画像の色補正を行う。写真8に実験対象のひび割れ部分と色補正処理に利用したカラーチャート（マクベスチャート）を示す。写真9に白色点推定<sup>11)</sup>を利用した色補正画像を示す。

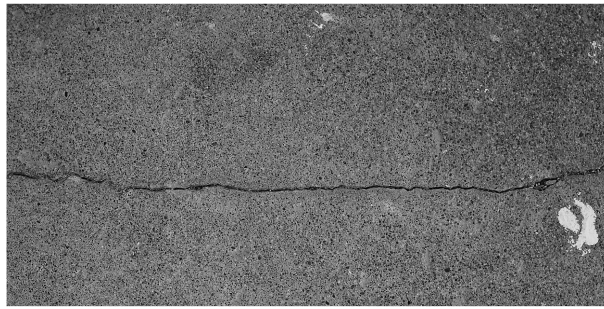
図5 元画像（ひび割れ部分：反時計回りに90度回転）

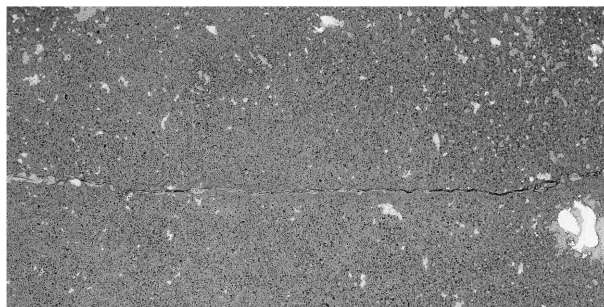
実験の結果から幅が狭いひび割れの未検出や細かな誤検出部位が残るものの、およそそのひび割れ部分の自動検出とその視覚化が実現できていることが分かる。今後の課題は、独自の画像特徴量を設計し、顕著性マップと併用することで更なる検出精度向上を実現すると共に、目視による外壁劣化診断結果と画像処理による診断結果を照合し、自動劣化診断技術の精度を検証することである。

図8 元画像と検出部位の合成結果
