# 北海道における鉄筋コンクリート造建築物の外断熱外装材の 耐久性確保に関する研究

足 立 裕 介\*

## Research on ensuring durability of external insulation materials for reinforced concrete buildings in Hokkaido

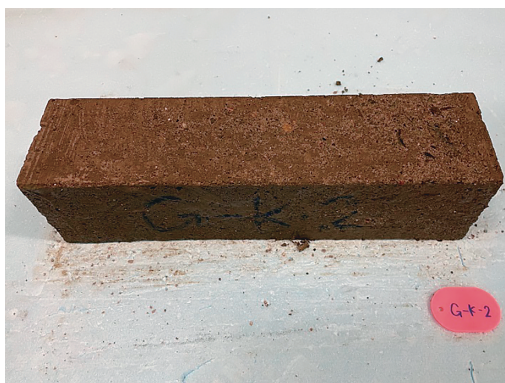
写真1 現在の施工法で作成した供試体劣化状況<sup>13)</sup>  
(72サイクル)

実際に1960年代の施工要領<sup>11)12)</sup>をもとにコンクリートを作成し、それらに対し「JIS A1148コンクリートの凍結融解試験方法水中凍結融解試験方法」を実施した結果、コンクリートの凍結融解抵抗性が低いことが明らかとなった<sup>13)</sup>。以上より、モルタルによる保護性能が十分ではなく、さらにコンクリートも凍結融解抵抗性が低いため、グレードが大きくなったと言える。複

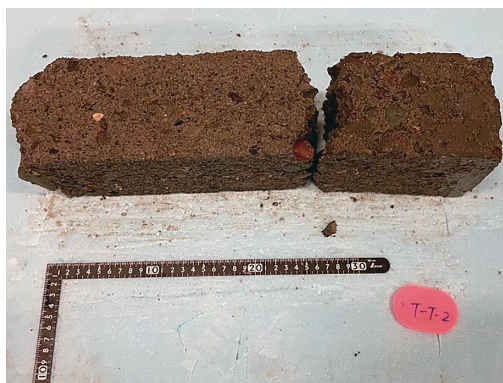
写真2 1960年代の施工法で作成した供試体劣化状況<sup>13)</sup>  
(72サイクル)

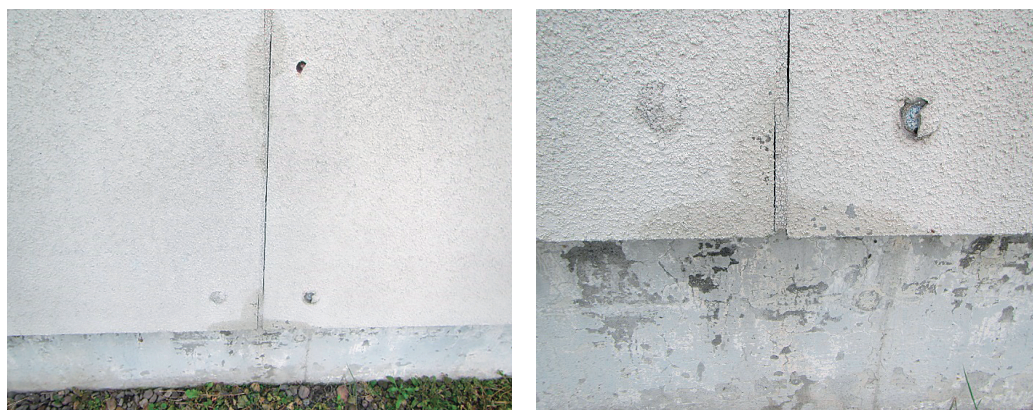
合板は、ボード状の断熱材の表面に外装材を取り付けた工場製品であり、1980年代の外断熱建築物に多く用いられている<sup>7)</sup>。新築時は打込み、改修時には外断熱改修時接着剤やファスナーを用いて鉄筋コンクリート躯体に取り付ける。複合板間は断熱材を挟み込んでシーリング材を充てんすることが一般的である。図1では15年以内にグレード3を上限とした劣化が発生していることがわかる。これは、2章において考察した外断熱外装材の耐用年数6～15年程度と概ね一致する。その理由は、モルタルと比較して厚く、強固に固定されていること、断熱性が高いため、コンクリートが劣化の原因となる温度変化の影響を受け難くなることであると考ええる。前述のモルタル仕上げと比べると劣化の程度は軽度であり、外装材として躯体の保護性能を十分に発揮しているものの、様々な材料を使用していることからその接合部、付着部において劣化や水の浸入が生じている。写真3はその例である。

写真3 複合板間シーリングの切れからの水の浸入と滲出、ファスナー頭部における剥離（右は接写）

複合板間にはシーリングが施工されているものの、複合板とシーリング界面の接着が切れており、水が浸入しやすい状況となっている。写真は撮影前に比較的強い降雨（5mm/時程度）が15分ほどあった際に撮影したものであり、雨水が複合板背面へ浸入してしまっていることがわかる<sup>14)</sup>。
