# 平成30年北海道胆振東部地震における液状化被害概要

串山 繁\*・足立 裕介\*・植松 武是\*

## Liquefaction Damage Report on 2018, Heisei 30 Hokkaido East Iburi Earthquake

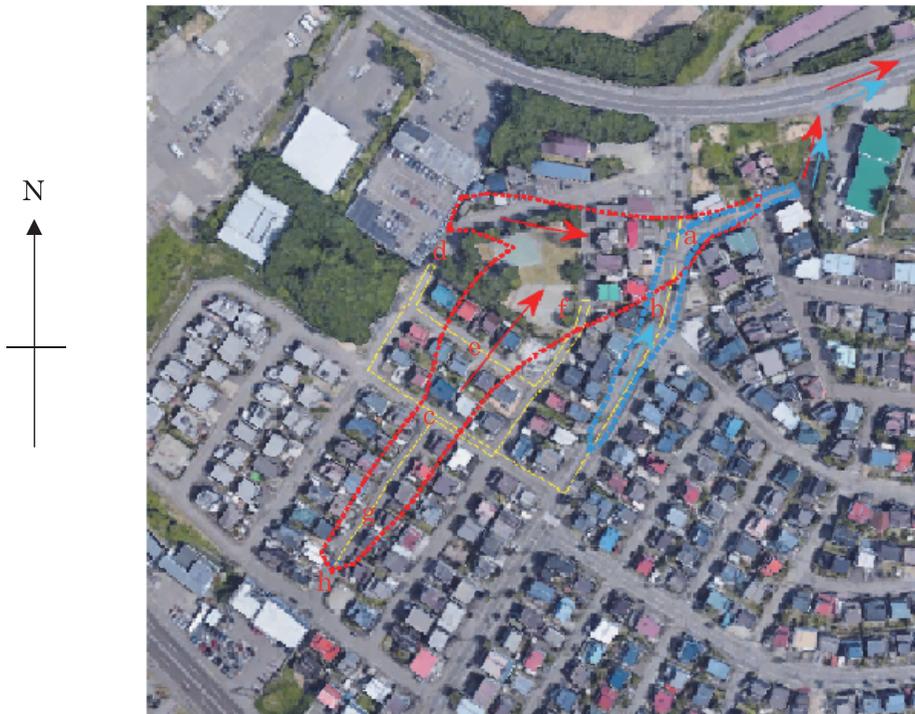
図—14 清田区里塚調査経路

清田区里塚は9月10日、札幌近郊大曲は9月12日に調査を実施した。いずれも立ち入り禁止の規制がなされており、現地パトロール警察官の許可を得て短時間で被害状況を調査・撮影した。**図-14**は、清田区里塚の調査経路を示したもので、調査はa地点からアルファベット順に辿りg地点で終えた。里塚の宅地内道路は概ね南西から北東に向かい緩やかな下り勾配となっている。その勾配に沿う形で図中に赤枠で示す様に左下から右上へ向かい液状化に抛る火山灰質土の流失が生じ、建物の傾斜や道路の陥没が発生している。また、水色の枠と矢印は水道管破損に伴う水の流れである。なお、液状化は図中のh地点付近から始まる様であるが、a地点付

近まで噴砂は見られず、a地点に達した付近で流失土砂が地表面に現れ、そこに水道管の破損に伴う水の流れが加わり旧国道36号線へと火山灰質土が大量に押し流され堆積した様子が認められた。
