# 地域財としての建築ストック

## 地域再生に資する空き家の診断・リノベーション技術に関する研究

岡 本 浩 一\*・足 立 裕 介\*  
植 松 武 是\*・高 氏 秀 則\*\*

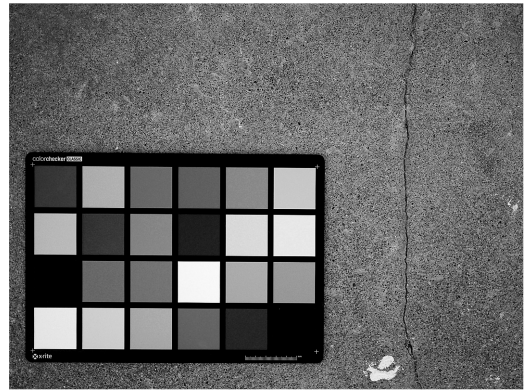
写真9 カラーチャートを利用した色補正画像

することで視覚的に理解しやすい表示方法を実現する。屋外での撮影においては天候による環境光の違いが誤検出要因のひとつとなる。そこで、照明条件が異なる環境においても安定した検出・表示を実現するための前処理として、カラーチャートを利用した画像の色補正を行う。写真8に実験対象のひび割れ部分と色補正処理に利用したカラーチャート（マクベスチャート）を示す。写真9に白色点推定<sup>11)</sup>を利用した色補正画像を示す。

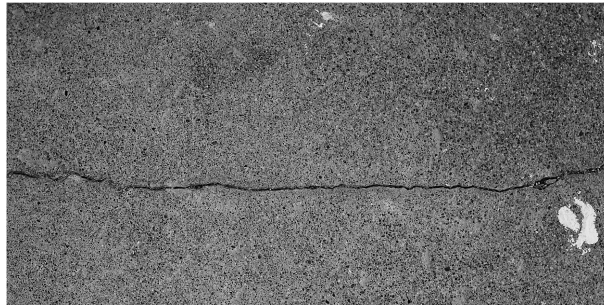
図6 色補正画像

顕著性マップの導出には環境光の影響を抑制した色補正画像を利用する。図5に検出対象領域のみを切り出した元画像、図6に色補正画像、図7に顕著性マップを示す。顕著性マップは画像中で人間が注目しやすい領域をより明るく表示した画像であり、本実験においては、明るい領域がひび割れとして検出された部分に対応する。図8は顕著性マップと元画像を合成した結果である。
