# 画像処理を用いたRC造建物ひび割れ長さの測定に関する検討

## Study on Measuring of Concrete Crack Length for RC Buildings using Image Processing

RC造マンションの大規模修繕工事において、外壁のひび割れ補修は主要項目のひとつである。今回札幌市中央区の某マンションにおいて、外壁塗装面および外壁タイル下のコンクリートひび割れをデジタルカメラで撮影し、簡易な画像処理を行ってひび割れ長さを評価する機会を得た（調査日：2016/5/19, 6/2, 6/14）ので、その測定法の現場適用性について検討を行った。本論では、画像処理手法の概要および実際に適用する際の留意点等について述べる。

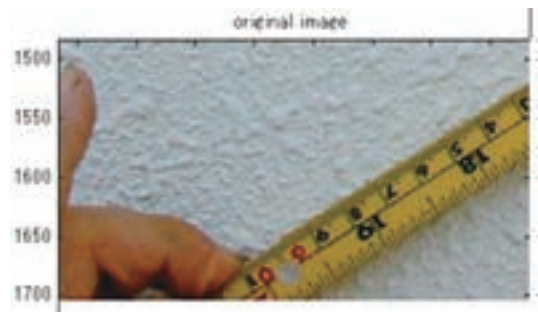
(b) 左下スケール基準点

- 1) ひび割れ方向の区別を入力。鉛直方向に近いとき 0，水平方向に近いとき 1 とする。
- 2) 2つのスケール基準点をクリック指定（基準点は、ひび割れの全長をカバーする様にひび割れ両端点付近を選択）
- 3) 上記手順 2) で指示した各基準点の拡大画像を確認し、スケール基準点をクリックする。その際、2基準点の目盛の差：基準点間距離を書き留める（図－1（b），（c）参照）。

- 4) Matlabのコマンドウィンドウにて 3) で書き留めた基準点間距離を参照し、基準点間の実長（mm）を入力する。（図－1（b），（c）の例では2つの基準点の目盛を600mm，0 mm としたので、表－1 に示す様， $\text{real\_slope\_length (mm)} = 600$ と入力）

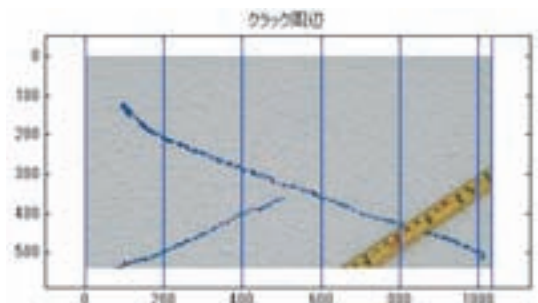
(d) ひび割れトリミング画像の分割状況

- 6) ひび割れ全体を包含する様に対角頂点をクリックし、オリジナル画像をトリミング。次いで、縦或いは横の青線によりトリミング画像を分割表示（図－1（d）参照）。
- 7) 上記分割画像において、ひび割れと青線の交点をクリックする。ただし、最初と最後の分割画像の外側端部境界線については、ひび割れの端点を鉛直或いは水平に延長した点付近をクリック。この操作は、次の手順において青線で区切られた各画像を拡大表示し、ひび割れを画像中央付近に寄せる準備である。

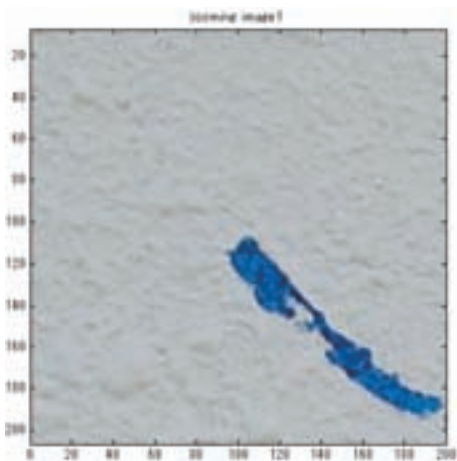
(e) ひび割れ左端点側拡大画像

- 8) 拡大した分割画像（図－1（e）参照）を確認後、ひび割れの片方の端点をクリックスタート点とし、ひび割れ線に沿い適宜各ひび割れの折れ点をクリックする。もう片方の端点に到達したら、ひび割れが赤線で描画され、測定長が画像の左上部に表示される（図－1（f）参照）。

実際のひび割れ写真（有効画素数＝2304×1704pixel, 4608×3456pixelの2種類）には、以下に示す特徴がある。明瞭にひび割れが認識できるもの（ケース1）、ひび割れ画像を拡大して漸くひび割れが認識できるヘアークラック（ケース2）、水性アクリルウレタン仕上の外壁塗装ひび割れか躯体に到達しているひび割れかの判別が外見上困難なもの（ケース3）、更にはコンクリート、モルタルの微粉末によりタイル下のひび割れが目潰しされたもの（ケース4）、1本のひび割れ線上に上記各ケースが複数組合わさったもの（ケース5）、壁面方位や天候の影響に拠り画像が暗くなり（明度の低下）ひび割れの判別が難しいもの（ケース6）、撮影位置の制約からひび割れに対して斜め左右或いは上下からの撮影とならざるを得ないもの（ケース7）と様々である。例えば、図－1 (e)はケース2或いは3で且つ6に該当する。以下に夫々の代表例を示す。なお、図－9, 10は、45二丁掛タイルがスケール代わりとなり、スケールの写し込みが不要な例である。

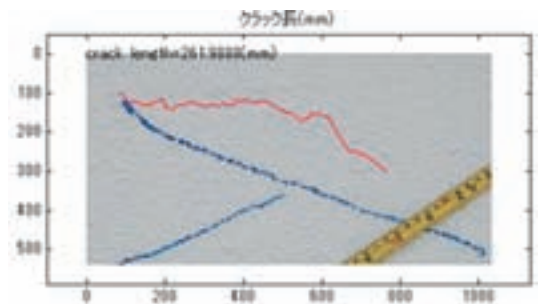
(f) ひび割れ長さ算定画像

表－1は、図－1に示した例について画像処理を行った際のMatlabコマンドウィンドウ画面を示したものである。表中下から2行目は、各拡大画像でひび割れに沿い端までクリックしたら最後にエンターキーを押下して次の拡大画像へ進むことを示唆している。図－1 (f)に示される例では、ひび割れ測定値は約262mmで、プログラム実行開始から終了までの計算所要時間はノートパソコンPanasonic CF-S 9で表－1の最終行にある様に約140秒であった。上記手順に慣れないうちは所要時間5分程度を必要とするが、次第にその時間は短縮されるであろう。

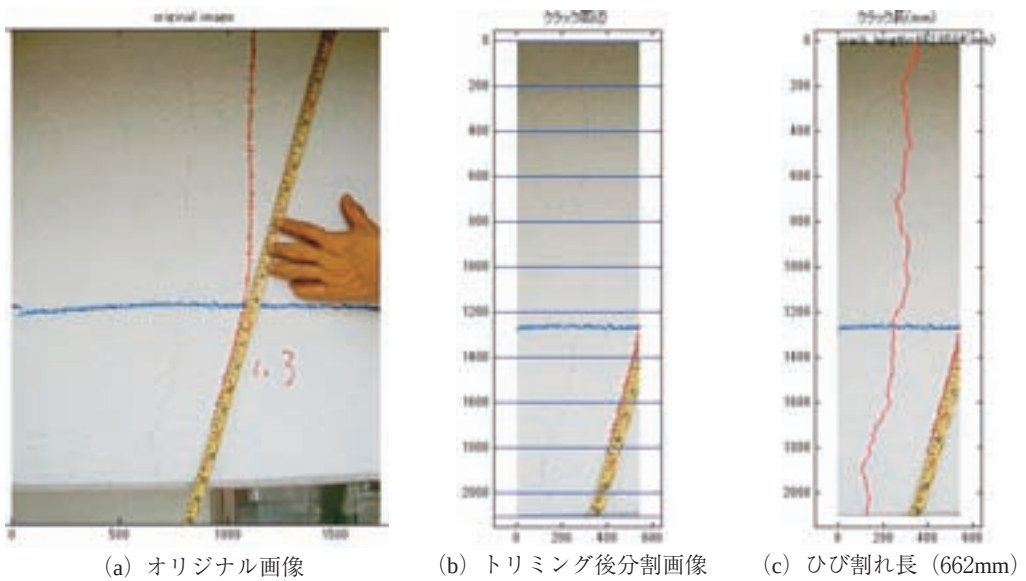
図-2 ケース1 (有効画素数2304×1704pixel)

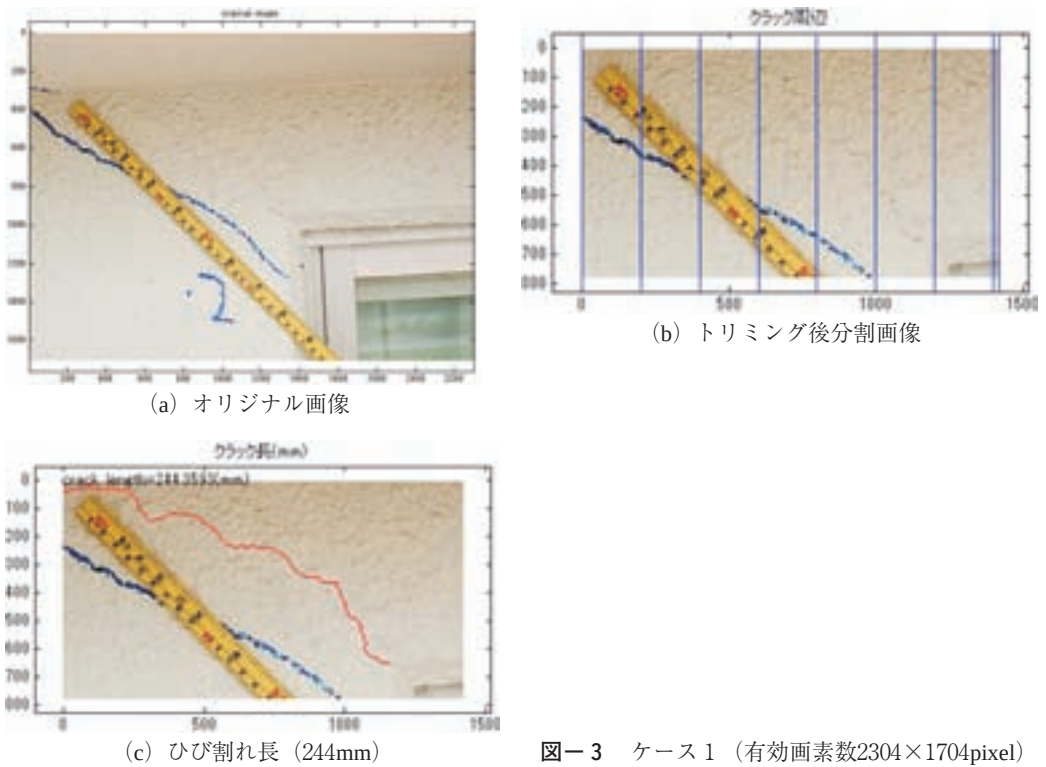
図-3 ケース1 (有効画素数2304×1704pixel)

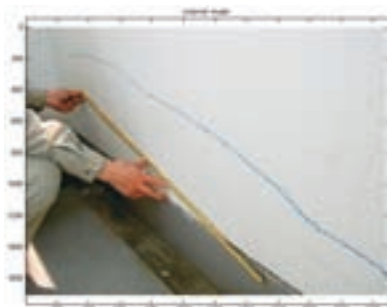
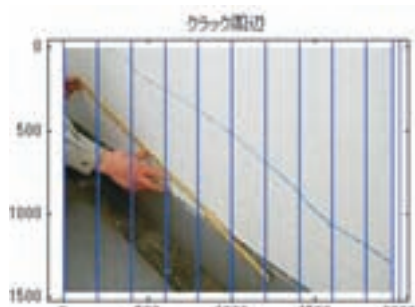
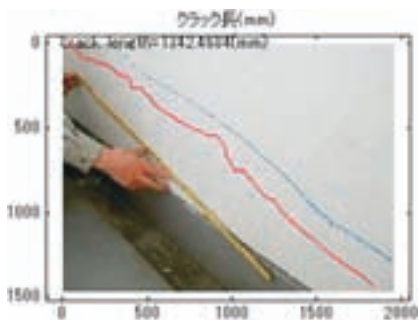
(c) ひび割れ長 (1342mm)

図-5 ケース1, 7 (有効画素数2304×1704pixel)

次に画像処理を行った場合の留意点について述べる。これには、1) 撮影画像がひび割れに正対しない場合(①幅の狭いバルコニー内の長いひび割れに対する斜め左右方向からの撮影、②鋼製足場板に間に挟み上下に伸びる鉛直方向ひび割れに対する斜め上下方向からの撮影)、2) ひび割れが長く1枚の写真に納まらない場合、3) 撮影方位や天候の影響に拠る写真の明度低下がひび割れ判別の障害となる場合、が挙げられる。1)については、画像の手前と奥側とで単位ピクセル当たりの実長が異なるのを平均化してひび割れ長さを算定するため測定精度の低下要因となる。それ故、斜め方向からの撮影は可能な限り避けたい。また、スケールの写し込みも斜め方向からとなり(図-5(a)参照)、基準点を拡大した画像でも目盛の判読が難しい場合がある。2)については写真撮影前に測定補助の区切り線(即ち、個々の写真におけるひび割れ境界接続線)を引く手間と連続写真の双方に同一区切り線を写し込む配慮が必要となる。3)については、撮影後画像の明度調整に拠り画像を明るくするとそれに応じてひび割れもぼけてくるので、撮影条件が良好な時間帯を選ぶことが肝要となる。

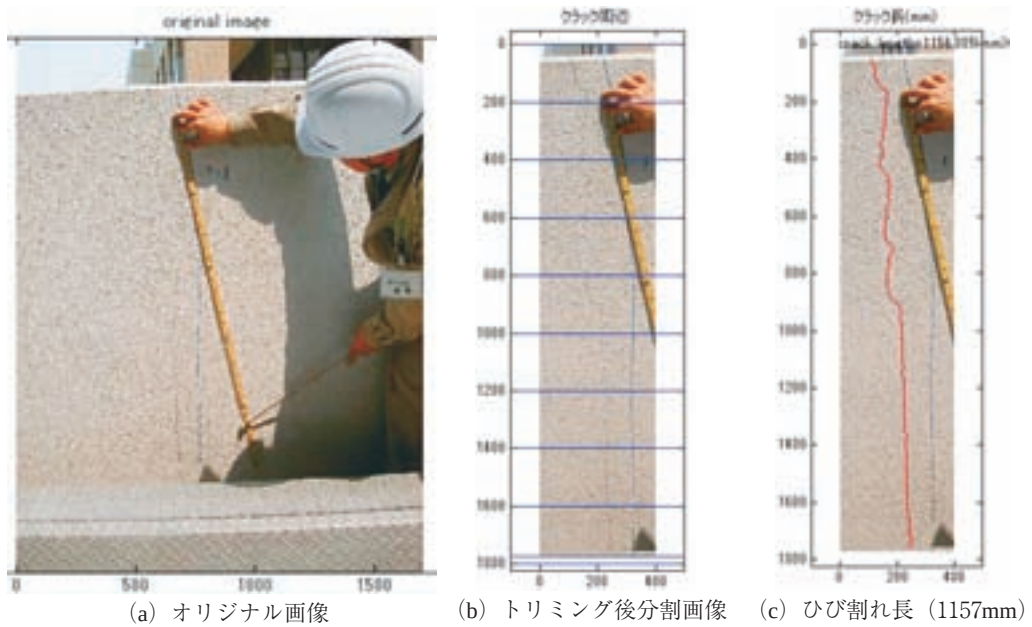
図-6 ケース1 (有効画素数2304×1704pixel)

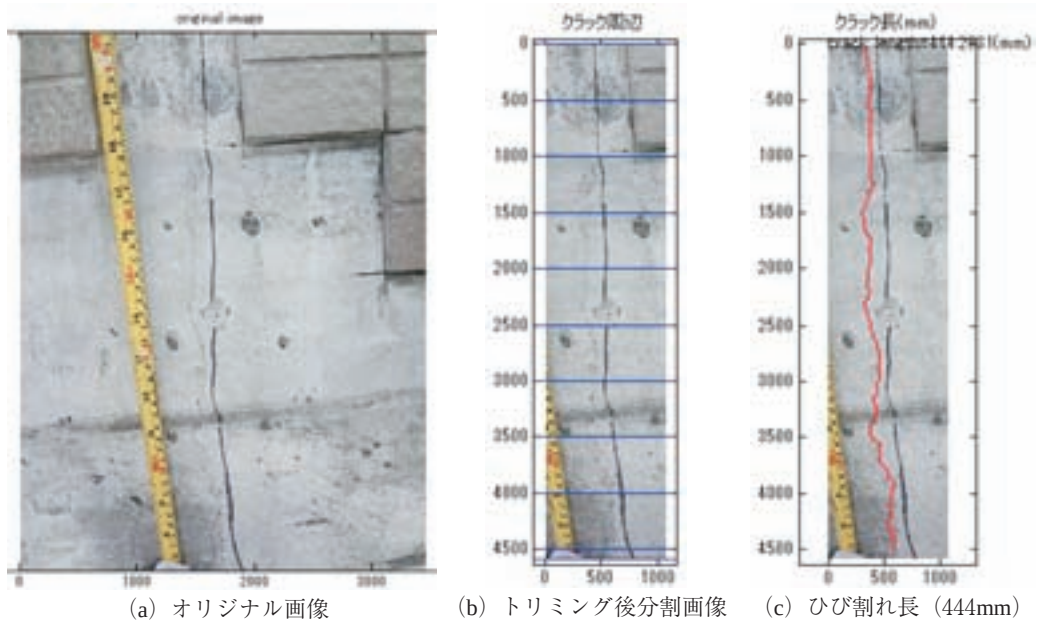
図-7 ケース5 (タイル下ひび割れ, 有効画素数4608×3456pixel)

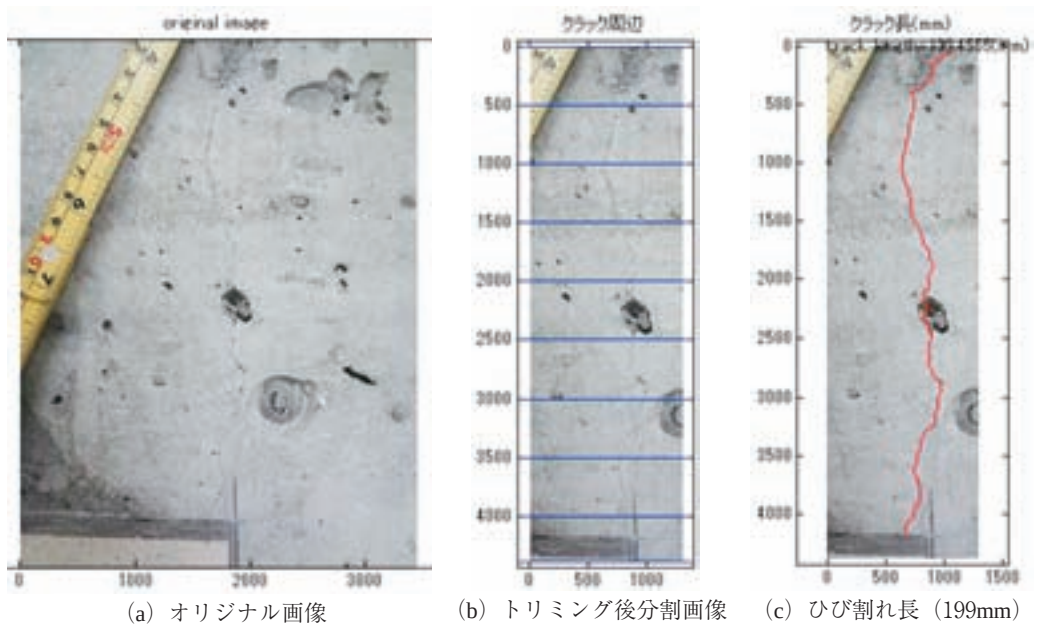
図ー 8 ケース 1 (タイル下ひび割れ, 有効画素数4608×3456pixel)

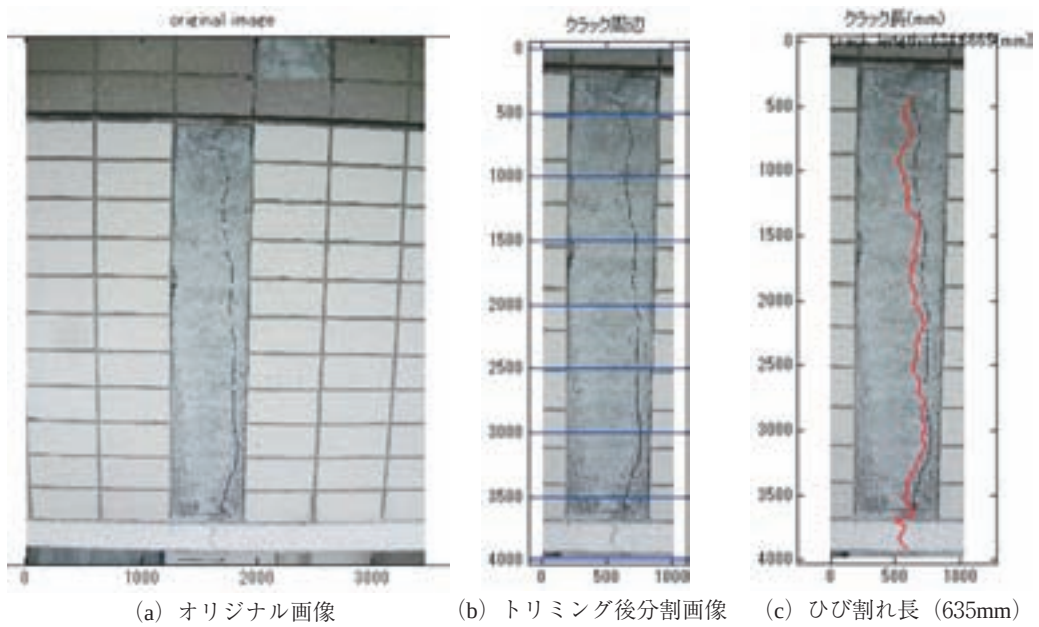
図ー 9 ケース 4 (タイル下ひび割れ, 有効画素数4608×3456pixel)

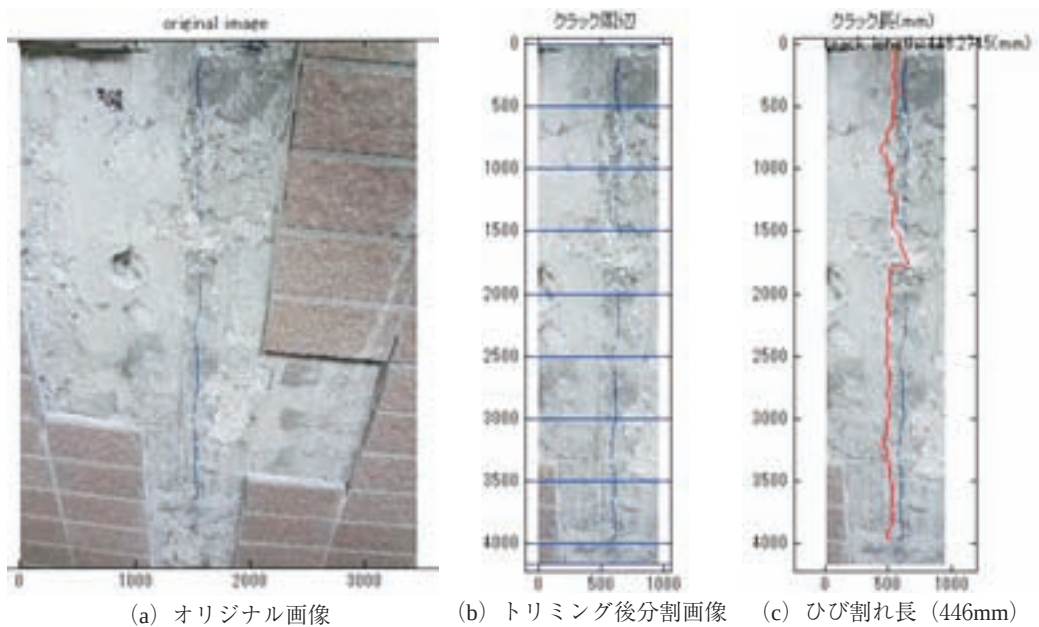
図-10 ケース 4, 7 (タイル下ひび割れ, 有効画素数4608×3456pixel)

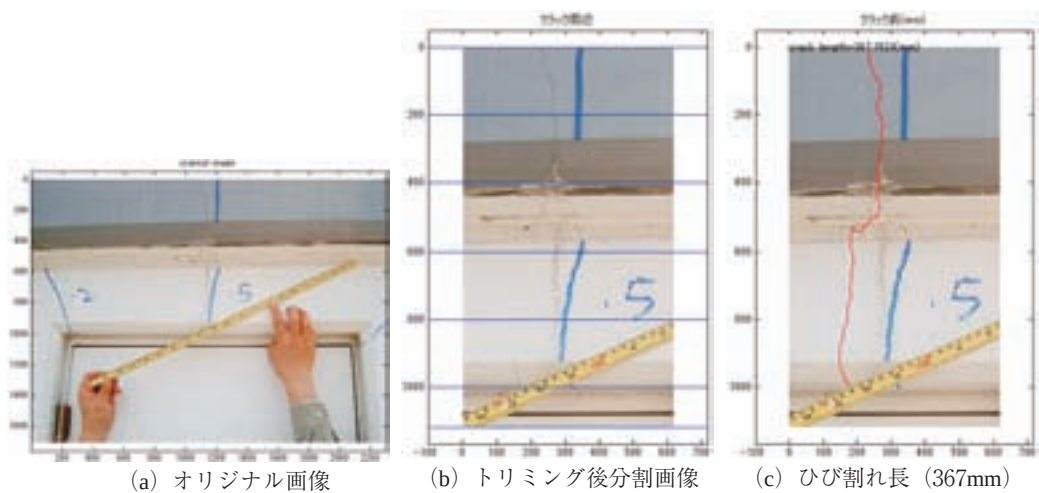
図-11 外壁面に凹凸を有する不適当な算定ケース (有効画素数2304×1704pixel)

上記とは異なり、撮影面が平面的な拡がり奥行を有する場合(図-11の例)、奥行面を下から見上げた写真撮影も必要となる。図-11の例では、へこみが2段あるので4回に分けてひび割れ長さを算定しなければならない。しかしながら、奥行面の撮影を省略して奥行方向も含め1回の算定に無理に纏めた場合、評価長さ(367mm)は実際より過小評価された結果となる。したがって、この様な処理は避けねばならない。

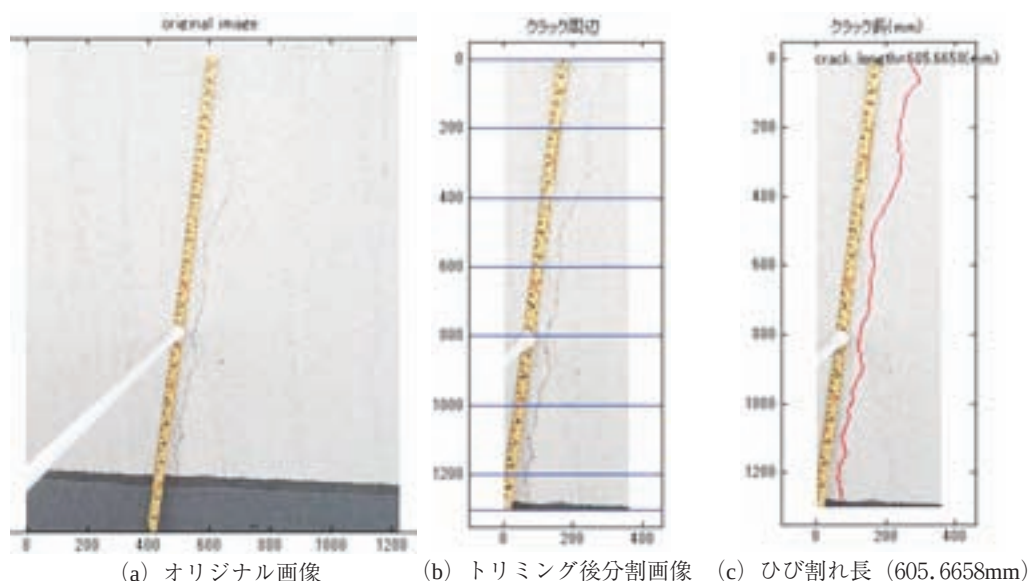
図-12 統計処理実施ひび割れサンプル (有効画素数2304×1704pixel)

最後に画像処理で実測長を算定したデータのばらつきについて述べる。図-12はバルコニー手摺壁(逆梁を手摺壁に兼用)に生じたひび割れを示すもので、表-2はこのひび割れに関して画像処理を20回試行した結果である。同表に示す様に平均値602.0852 (mm)、標準偏差値 $\sigma$

平均値=602.0852 (mm), 標準偏差値 $\sigma$ =4.5313 (mm), (平均値+3 $\sigma$ ) / 平均値=1.0226

=4.5313 (mm) および (平均値+3 $\sigma$ ) / 平均値=1.0226の値が得られた。ばらつきの指標である標準偏差値が予想外に小さいのは、ひび割れの全長を分割した拡大画像がトレースを容易かつ正確にしたためと思われる。
