| タイトル | 第8章 地理情報システムによる有珠山噴火地域における道路災害発生箇所の推定手法と避難計画に関する研究(<特集・総合研究>自然災害に伴う地域変化と復興に関する研究：北海道・有珠山噴火災害地域を対象にして(I)) |

## 第8章 地理情報システムによる有珠山噴火地域における道路災害発生箇所の推定手法と避難計画に関する研究

武 市 靖\*・片 井 浩 太\*\*・松 村 慎 一\*\*\*

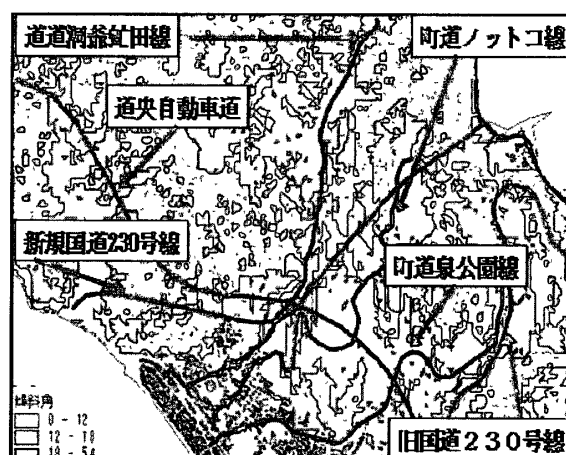
図9 対象地域の傾斜角

図9は、解析対象地域全体の傾斜角度の分布を示したものである。

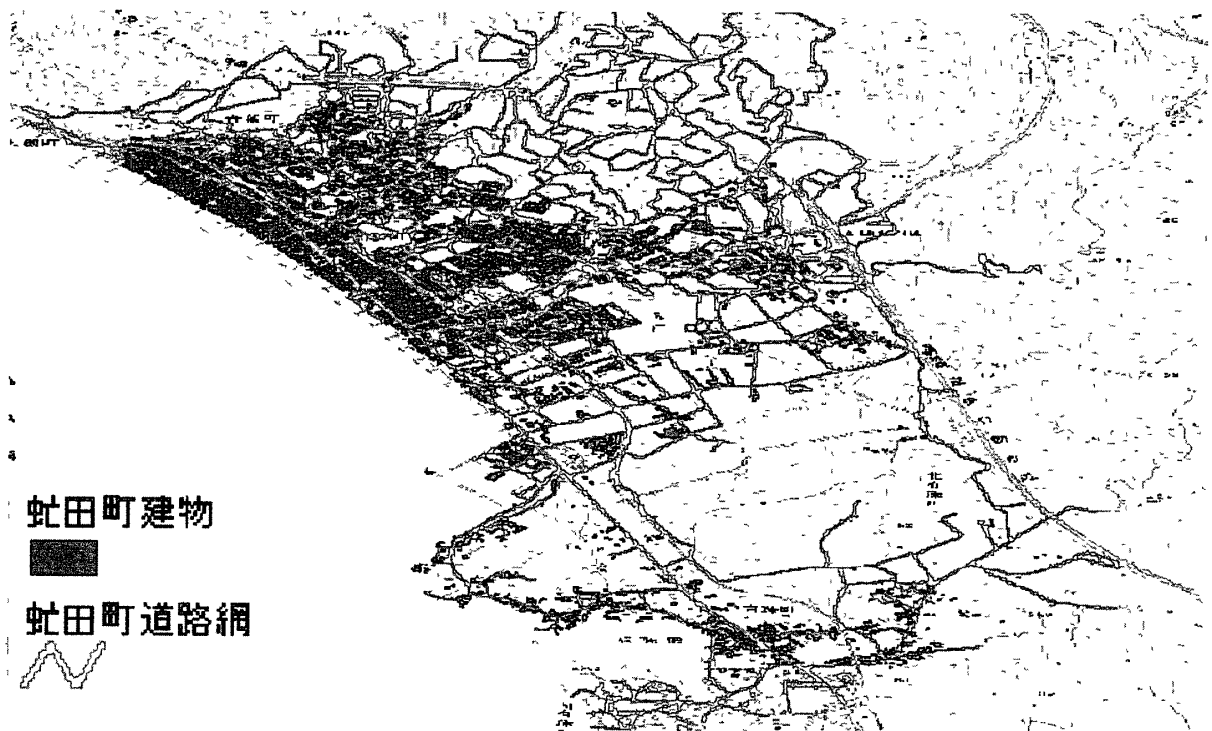
図 15 虻田町の建物と道路網のレイヤーの重ね合わせ

設定した避難所への避難計画は、GIS のもつ図形情報と属性情報のリンケージデータベースを構築し、ネットワーク解析モデルを用いて検討した<sup>12)</sup>。虻田町を解析対象地域とし、GIS により市街の道路網のレイヤーと建物配置のレイヤーを重ね合わせを図 15 に示した。噴火時に避難する場合、地域住民は基本的に建物から最短に位置する避難所を選定すると考え、設定した避難

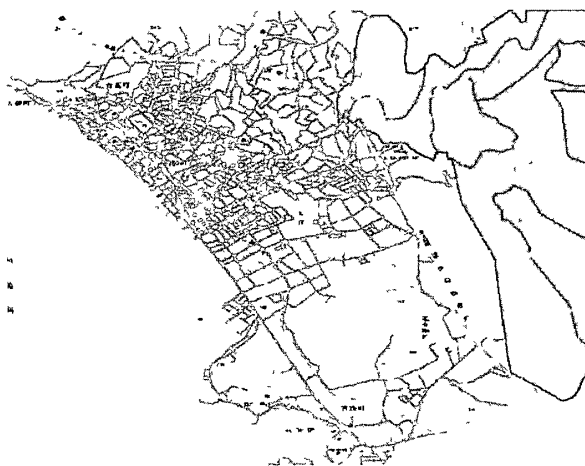
図 16 降灰の範囲

図 16 は 2000 年の噴火による断層・亀裂が生じた箇所、図 17 は降灰による被害が生じた箇所と虻田町の路線網とを GIS により重ねて表示したものである。ここで、被災状況に基づき被害を受けた道路の通行状況を考えた避難所の設定を行った。
